绍兴市柯桥区交通投资有限公司
福全镇世纪路延伸工程
竣工环境保护验收调查报告

绍兴市柯桥区交通投资有限公司

二〇二一年九月

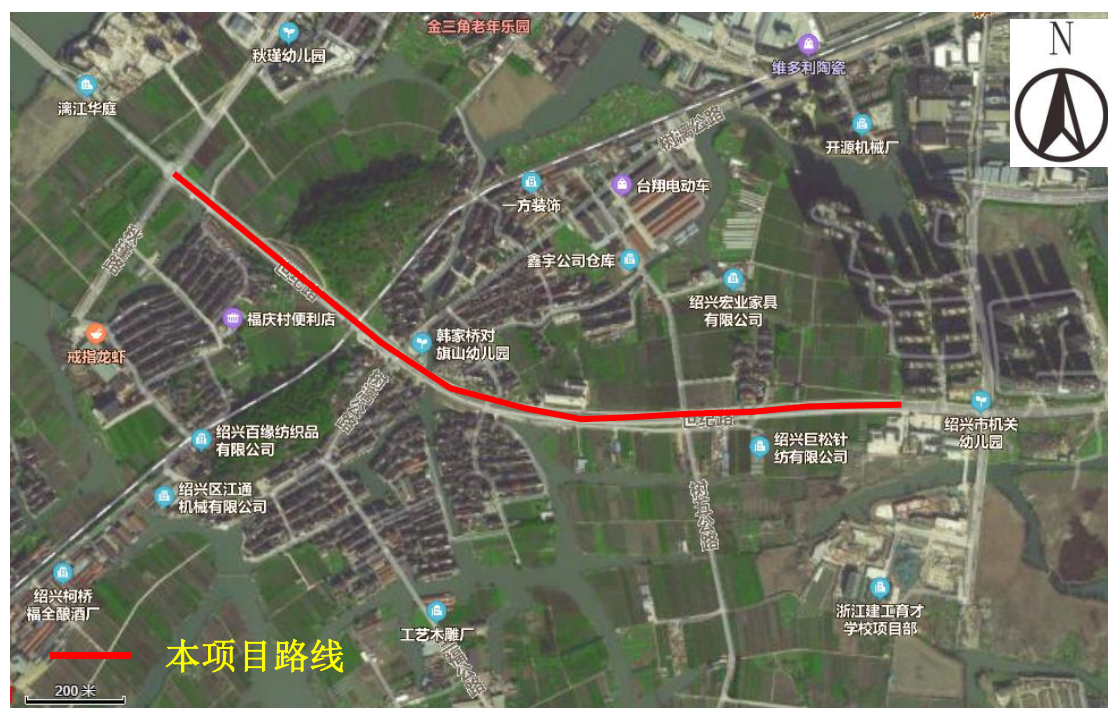
图 3.2-1 路线走向示意图

本工程位于柯桥区福全镇，工程起点 K0+000 位于世纪路与秋瑾路交叉口位置，向东跨过雄鹅江支流之后，从福庆村的北侧及对旗山山体南侧穿过，与绍漓公路及树漓公路平交后，路线继续向东延伸，跨过雄鹅江另一条支流后，穿过对旗山村村道左侧继续向东延伸，工程终点 K1+632 与越城区范围内的规划世纪路顺接，全线总长 1.632km。

主要控制点：项目起点、雄鹅江支流、福庆村、后山山体、绍漓铁路、树漓公路、对旗山村等。

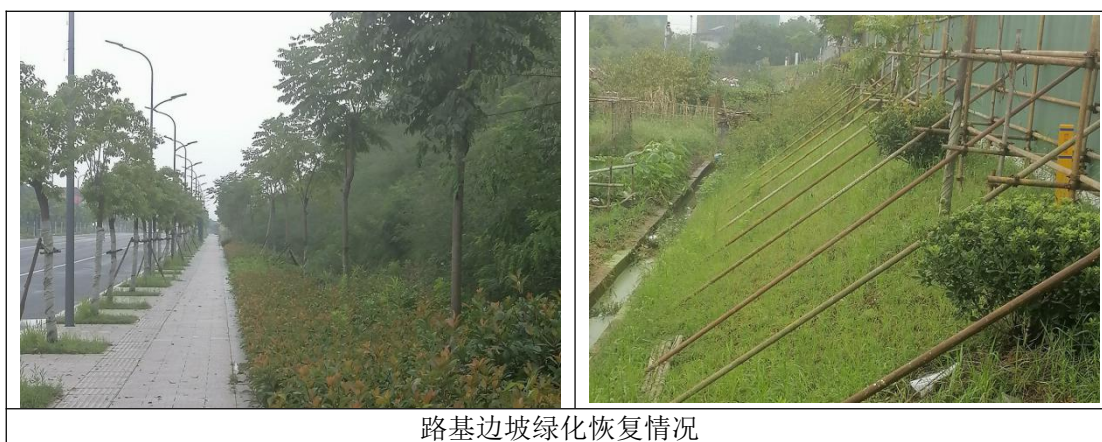
图 6.2-1 永久工程占地绿化恢复情况

工程实际征占地面积 5.5393hm²，占地类型包括园地、林地、住宅用地、交通运输用地、水域及水利设施用地等。工程建设拆迁建筑面积 21647m²，为沿线农村居民用房，采用货币补偿方式。

路基边坡绿化恢复情况

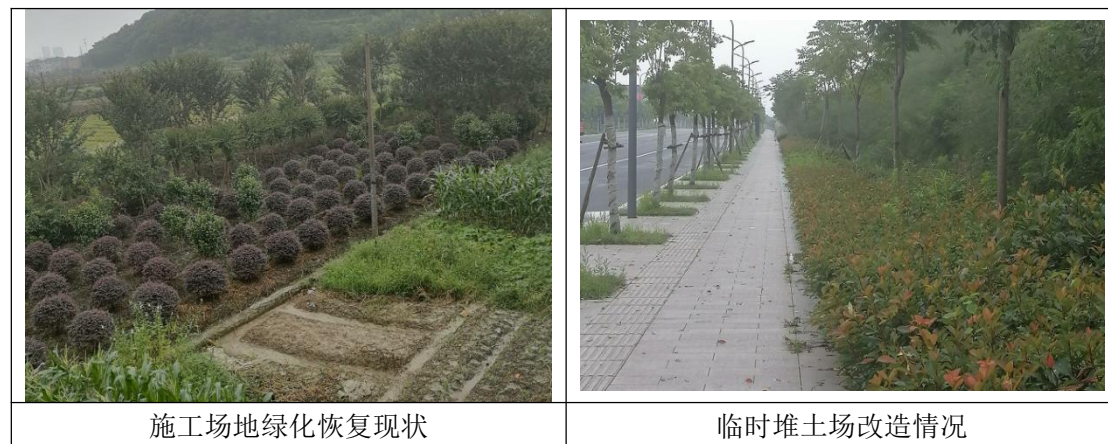
工程临时占地 0.5hm²，包括临时堆土场 0.25hm²、施工场地 0.25，占地类型以园地为主。经现场调查，本项目施工场地已实施绿化恢复，临时堆土场已改造成步行道。部分临时工程绿化恢复情况见下图所示。

施工场地绿化恢复现状

临时堆土场改造情况

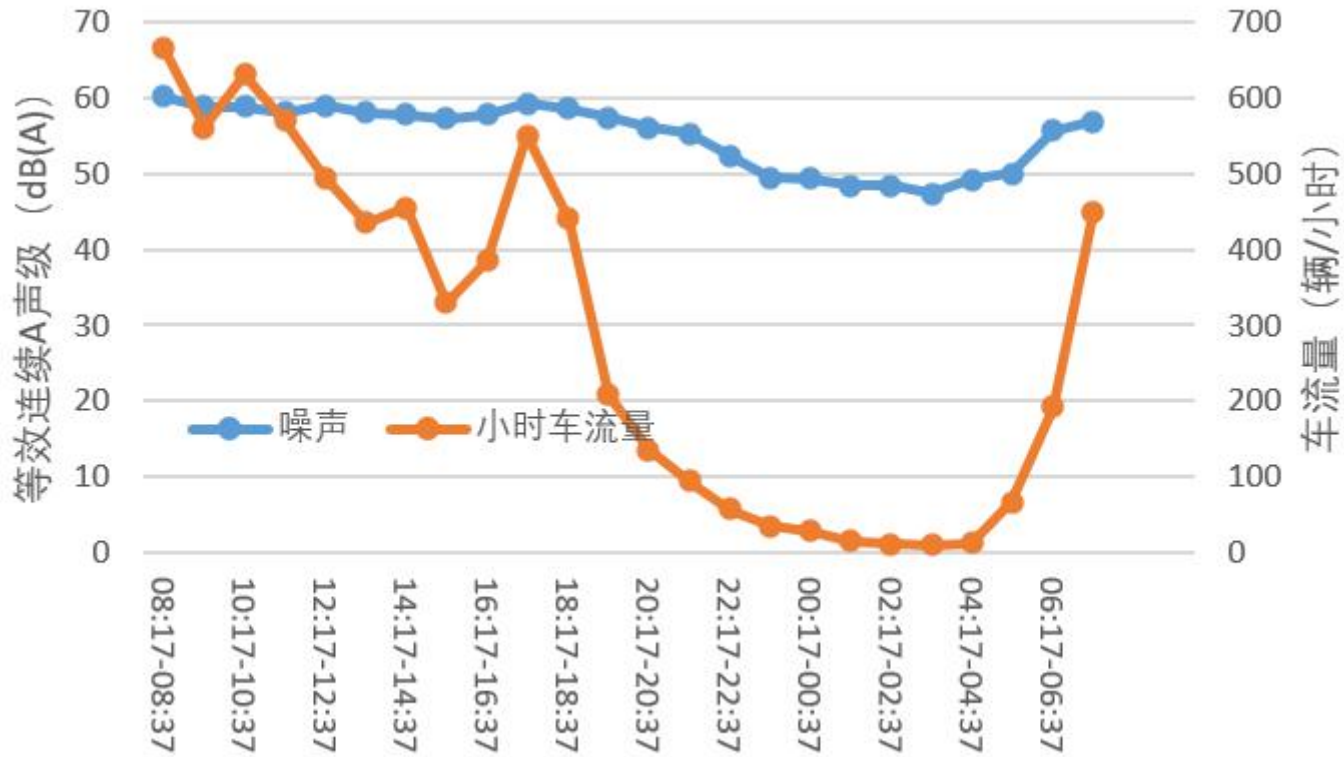
图 7.3-1 协兴村 24 小时连续监测噪声和车流量变化曲线

图 7.3-1 展示了监测点蔡处的噪声和总车流量在 24 小时内的变化情况，从图上可以看出，监测点的噪声和车流量变化趋势基本一致，昼间的噪声和车流量大于夜间，并且总体上随着车流量的增加噪声也会增加。并且，噪声高峰值集中在 8:17~8:37。

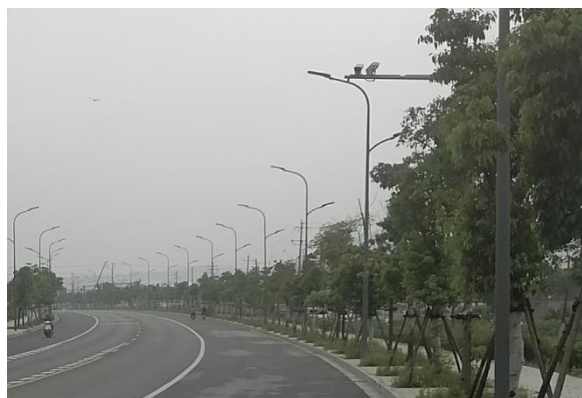
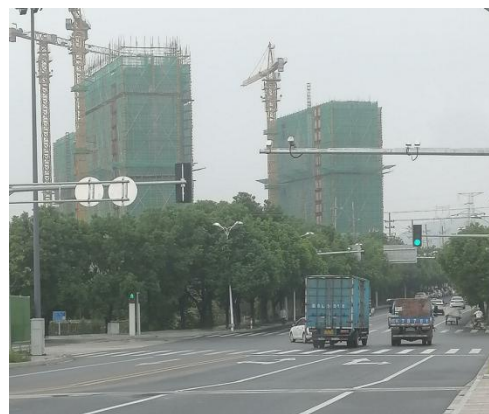
图 7.4-1 声治理管理措施

道路建成后设置各警示标志,加强了道路的维修保养,同时限制车辆行驶速度(设限速牌及测速电子警察等)。建设严格遵守土地审批制度,取得建设土地的使用权。公路两侧中心线 200m 范围内无新建学校、医院等敏感性建筑。

测速电子警察

限速标志

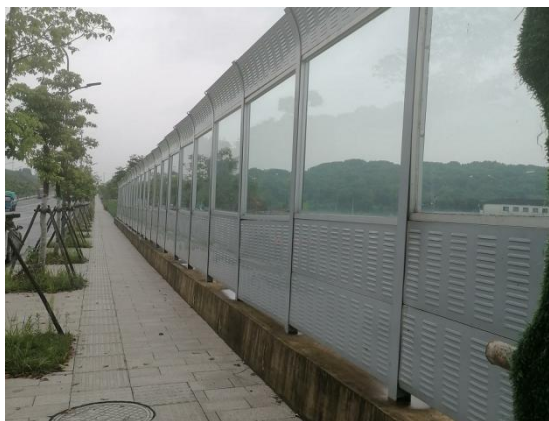
图 7.4-2 声屏障安装情况

本项目已在福庆村(于 2020 年完成拆迁)一侧按照了约长 100m、高约 2.5m“r”型声屏障。

经现场调查,本项目未实施隔声窗防护措施。建设单位承诺将预留足够资金,用于后期道路噪声超标的敏感点的治理。本次建议增加噪声跟踪监测费用,及时对噪声超标的民房更换隔声效果好的隔声窗,使其室内能够满足《民用建筑隔声设计规范》(GB50118-2010)相关声环境质量标准。

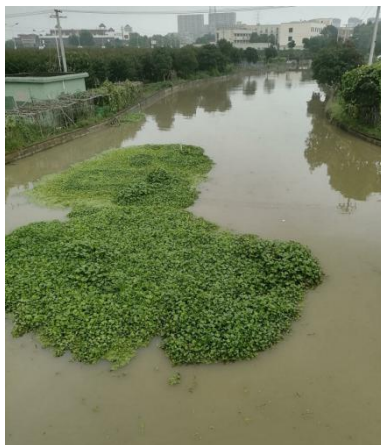
图 8.2-1 工程沿线水体现状照片

本项目周边主要水体是雄鹅江支流，本工程先后以福庆桥、对旗山桥跨越雄鹅江支流，两座桥梁均已设置水中墩。

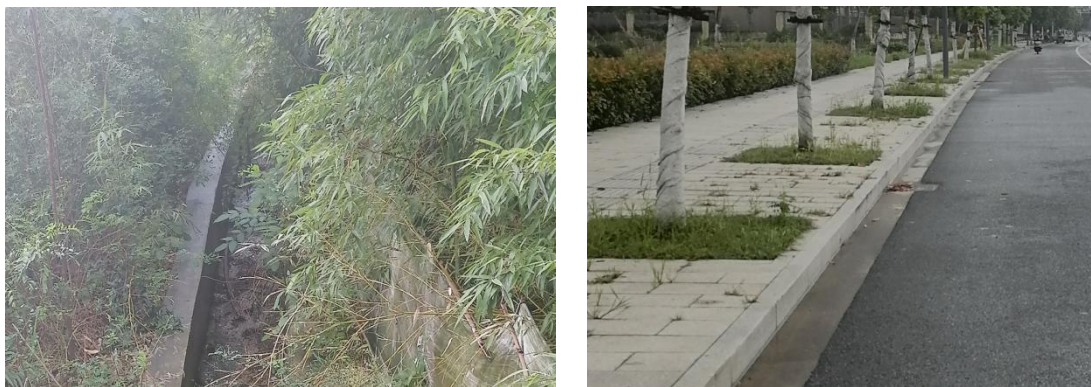
图 8.2-2 道路两侧截流沟、边沟

为减少雨天路面径流雨水流入水体，在公路两侧设置截流沟，将雨水汇入市政雨水管网。

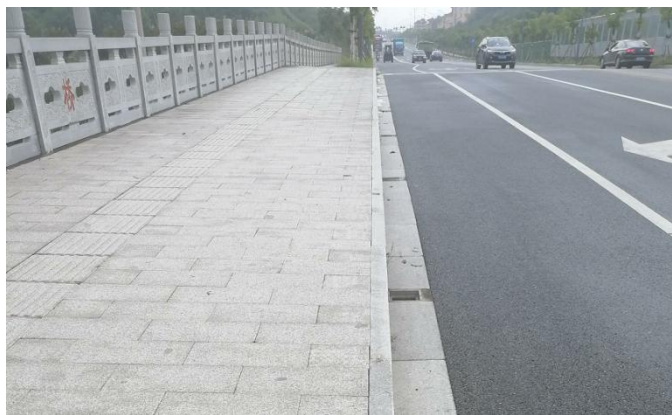
图 8.2-3 桥梁处路面形式

本项目桥梁处最外侧为行人道，人行道与机动车道有高约 0.3m 的高差，因此桥梁处发生事故时，高差间接起到了缓冲事故车辆对河流的风险影响。

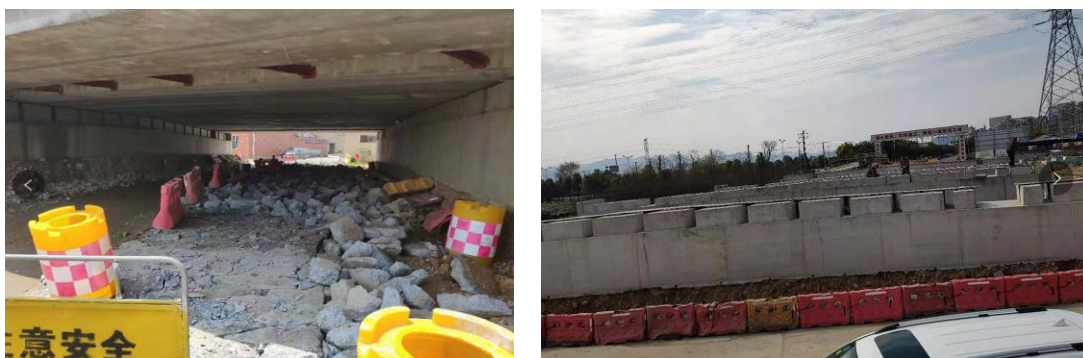
图 8.2-4 项目桥梁现场图

根据绍兴市柯桥区行政审批局于 2017 年 4 月 12 日以“绍柯审批环审[2017]39 号”对本项目的环评批复，本项目桥梁应设置集水沟，桥头设置集水池，设置桥面径流系统。但经现场调查，本项目桥梁未实施集水沟、集水池及桥面径流系统。

查阅本项目的初步设计及施工图方案，均无本工程的桥面径流系统设计方 案。结合现状，桥梁下方已无设置事故池的空间；如在桥梁外侧设置事故池，则 涉及征用土地的政策问题，操作难度较大；如在桥梁下方施工，则会给桥梁安全 造成较大隐患。

考虑到此项工作整改的征用土地政策难度大，建设单位暂缓实施桥面径流系 统。再者根据《关于加强公路规划和建设环境影响评价工作的通知》(环发 [2007]184 号)，对跨越饮用水水源二级保护区、准保护区和二类以上水体的桥梁， 在确保安全和可行的前提下，应在桥梁上设置桥面径流水收集系统，并在桥 梁两侧设置沉淀池，对发生污染事故后的桥面径流进行处理，确保饮用水安全。 本项目桥梁所涉水体为 III 类水体，下游亦无饮用水水源保护区，目前浙江省内 公路桥梁的环保管理要求，尚无此情况下桥梁实施桥面径流收集系统的先例。但 是，本报告仍要求建设单位积极与本道路运营部门、道路运输管理部门协调沟通，

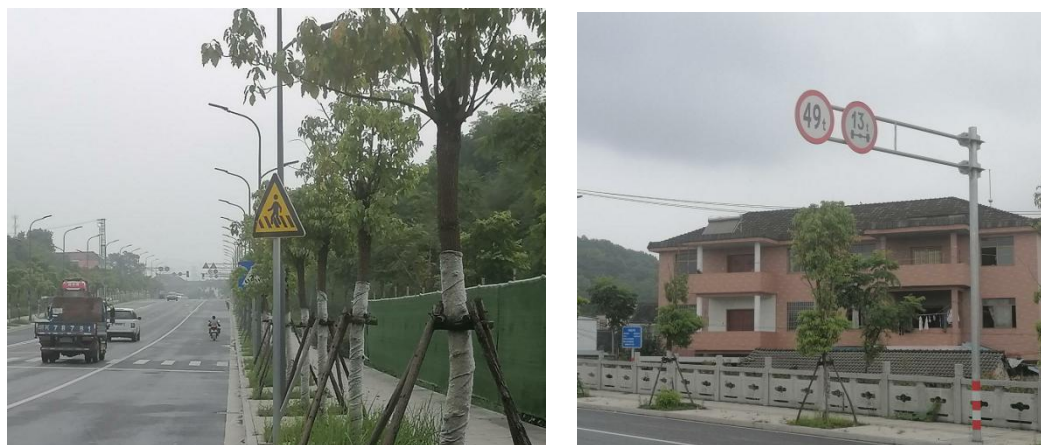
图 9.1-1 道路安全警示标志

本项目安全设施设计包括如下内容：标志、标线、护栏、轮廓标、公里牌等。

根据规范要求设置交叉口预告标志和告示标志，在适当位置设置限速、警告禁令和视线诱导标志等。
